В начале 2022 года, произошёл ряд чрезвычайных происшествий на котельных малой мощности:

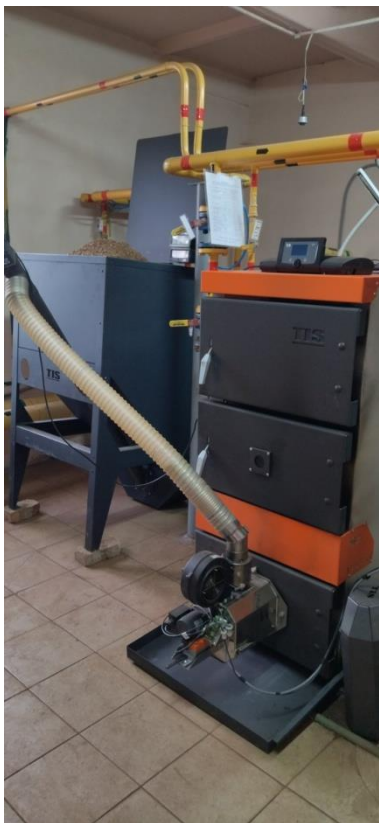
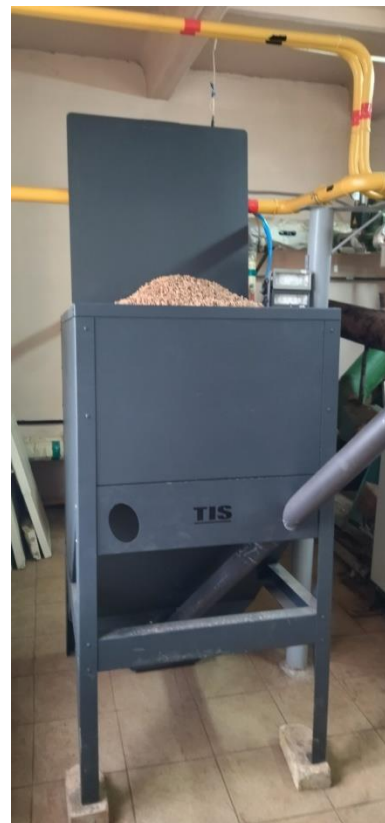
Так 5 января в мини-котельной, обеспечивающей тепловой энергией УО «СШ Петревичи» и расположенной в аг. Петревичи (Гродненская область), вследствие отключения электроэнергии произошло отключение дымососа твердотопливного котла TIS мощностью 99 кВт. Помещение мини-котельной наполнилось дымом с последующим его выходом наружу. Котельная была переведена на теплоснабжение от резервного котла.

Причина возникновения чрезвычайного происшествия - отключение электроэнергии в мини-котельной.

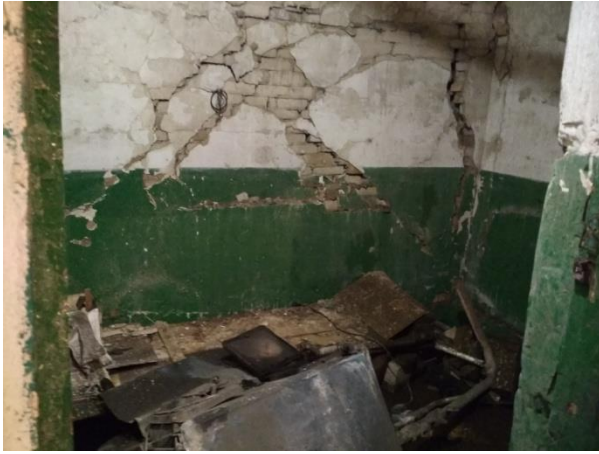
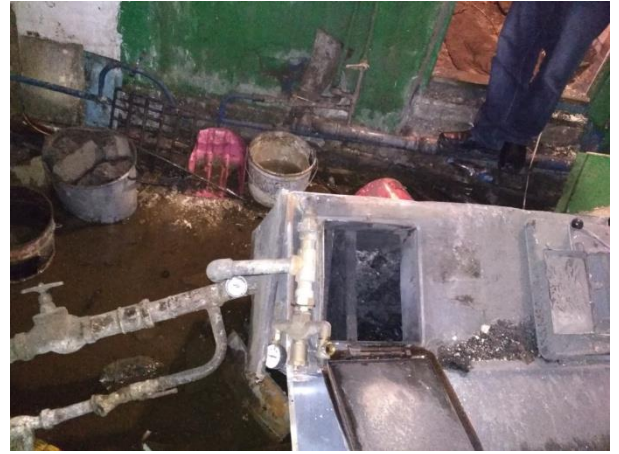
Другой случай произошел 13 января в помещении топочной магазина № 17 «Чабарок», принадлежащего Дзержинскому РАЙПО. Произошёл взрыв котла и смещение его с места установки.

В помещении топочной нарушена целостность кирпичной перегородки, трубопроводов отопительной системы. Пострадавших нет.

Причина возникновения происшествия - отсутствие циркуляции теплоносителя в котле.
